## *Inventaire du patrimoine bâti* *MRC de Rivière-du-Loup* *2/3 – BILAN PAR MUNICIPALITÉ*

## INVENTAIRE DU PATRIMOINE BÂTI – BILAN PAR MUNICIPALITÉ

**20 juin 2012**

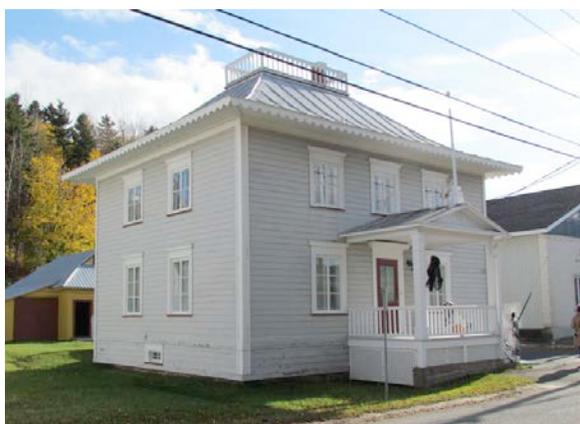
Exemple d'édifice dans un parfait état d'authenticité puisqu'aucune modification majeure n'a été apportée. 131-133, rue Saint-Jean-Baptiste. IMG\_4672.jpg

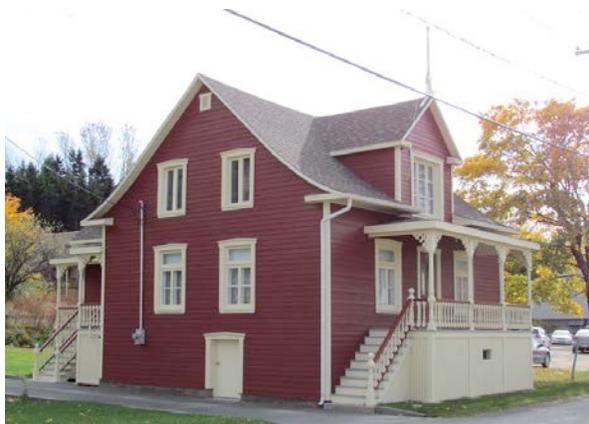
Édifice présentant un bon état d'authenticité malgré l'utilisation d'un matériau moderne qui s'apparente à la planche à clin traditionnelle. 83, rue Saint-Jean-Baptiste. IMG\_490.jpg

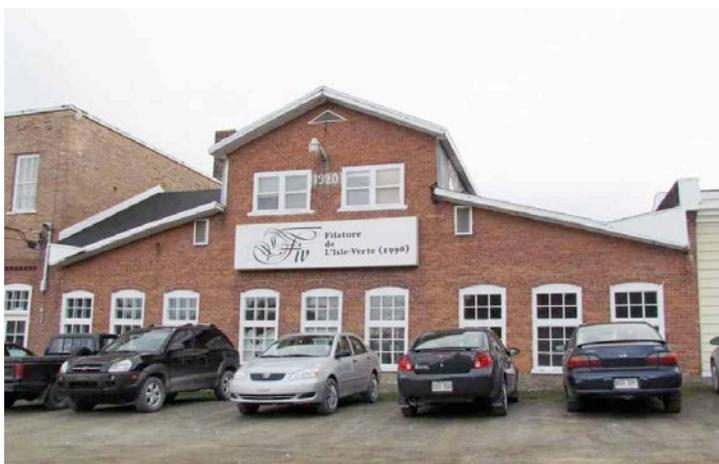
Bâtiment principal de la Filature de L'Isle-Verte. Établie sur le site de l'ancienne fonderie Bertrand<sup>3</sup> et fondée en 1920, la Filature de L'Isle-Verte a pris de l'expansion au cours de la Seconde Guerre mondiale en confectionnant des couvertures de laine pour la Défense nationale. En 1965, l'entreprise cesse de fabriquer des tissus pour s'orienter vers la couture en atelier. À partir de ce moment, elle se spécialise dans la confection de vêtements de travail<sup>4</sup>. 61, rue Villeray. IMG\_4372.jpg

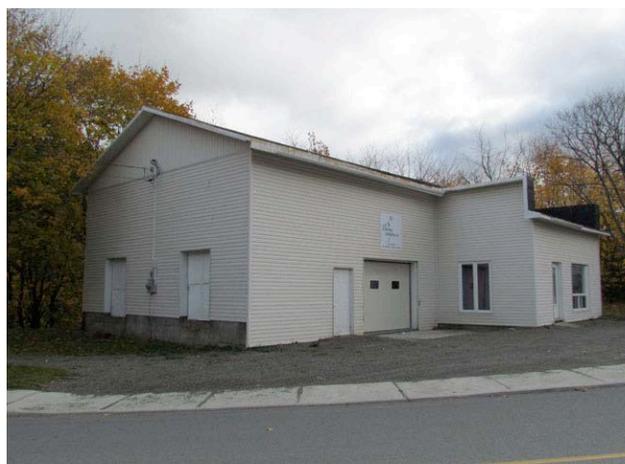
L'ancienne beurrerie, au 35, rue Villeray. IMG\_4418.jpg

Quelques témoins bâtis de l'histoire économique de la municipalité sont encore présents dans le paysage. La filature, construite au début du 20<sup>e</sup> siècle, demeure un vecteur encore actif aujourd'hui dans l'économie locale. Située sur la rue Villeray, elle n'est pas très loin de l'ancienne beurrerie, qui a malheureusement perdu toute caractéristique patrimoniale.

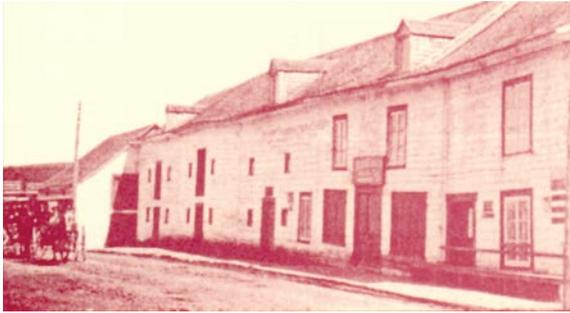
Le 25-27A, rue Villeray vers 1900. Photo : *Le Circuit patrimonial de L'Isle-Verte*, p. 21.  
Isle\_Verte\_25\_27a\_Villeray.jpg

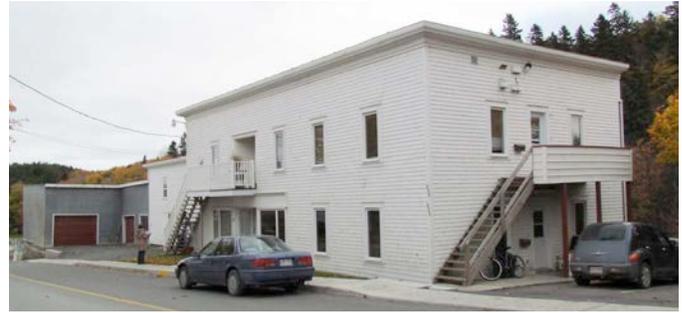
Le 25-27A, rue Villeray en 2011. Cet ancien magasin général a vu sa volumétrie d'origine modifiée et a été transformé au cours des années 1940 en immeuble à logements. Les travaux réalisés ne permettent plus de connaître la fonction d'origine de l'édifice. IMG\_4268.jpg

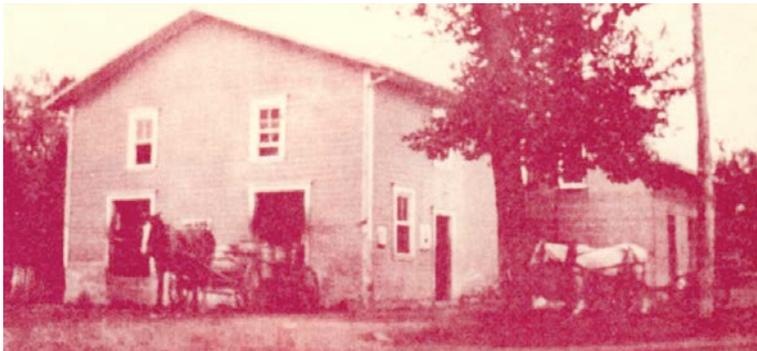
Ancienne crèmerie (beurrerie) de L'Isle-Verte, vers 1920. 35, rue Villeray, L'Isle-Verte. Photo : *Le Circuit patrimonial de l'Isle-Verte*, p. 6. Isle\_Verte\_35\_Villeray.jpg

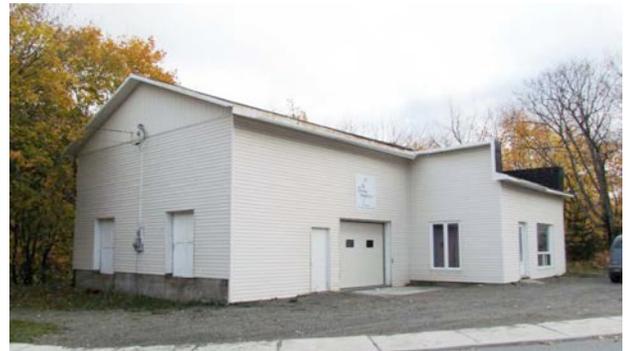
L'ancienne crèmerie (beurrerie) de L'Isle-Verte en 2011. Des fenêtres ont été obstruées, les revêtements anciens sont disparus, tout comme les garnitures de rive (planches cornières et chambranles). 35, rue Villeray. IMG\_4418.jpg

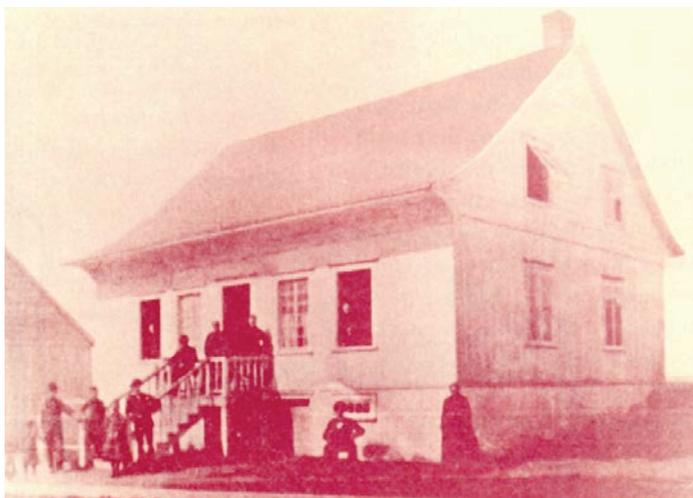
Photo ancienne non datée du 274, rue Saint-Jean-Baptiste. Photo parue dans: *Le Circuit patrimonial de l'Isle-Verte*, p. 29. Isle\_verte\_274\_St\_Jean\_Baptiste.jpg

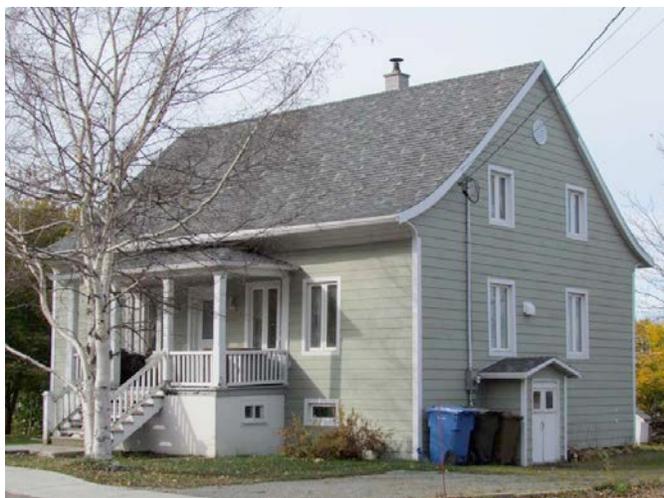
Le 274, rue Saint-Jean-Baptiste en 2011. Les fenêtres à carreaux sont disparues. Le revêtement de planches verticales a été remplacé par un clin d'aluminium. Un revêtement de planches verticales unies comparable à celui d'origine aurait été préférable. IMG\_4867.jpg

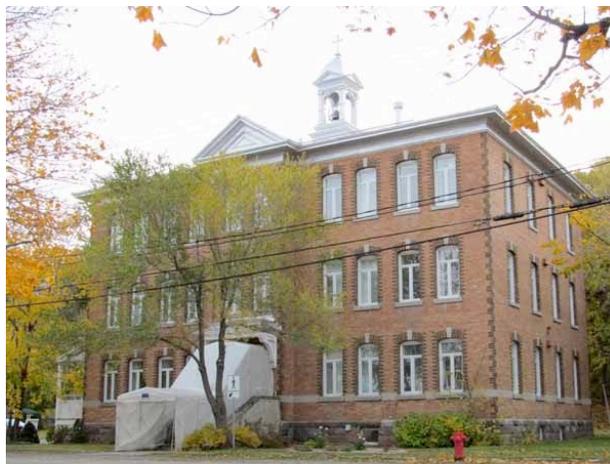
L'ancien couvent en 2011 devenu résidence pour personnes âgées. On a très bien préservé l'imposant édifice malgré le changement de vocation. Seules les fenêtres ont été remplacées, mais le modèle s'apparente à celui d'origine. IMG\_4808.jpg

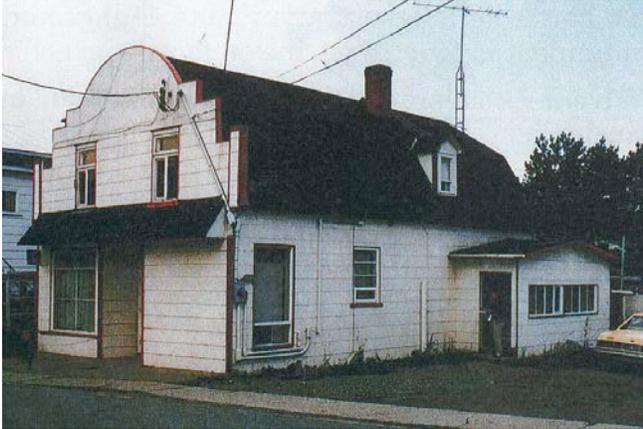
Le 92-92A, rue Saint-Jean-Baptiste, démoli depuis 1990-1991. Photo : L'Isle-Verte, *Inventaire du patrimoine des rues Saint-Jean-Baptiste et Villeray*, 1990-1991: 92-92 A, rue Saint-Jean-Baptiste.jpg

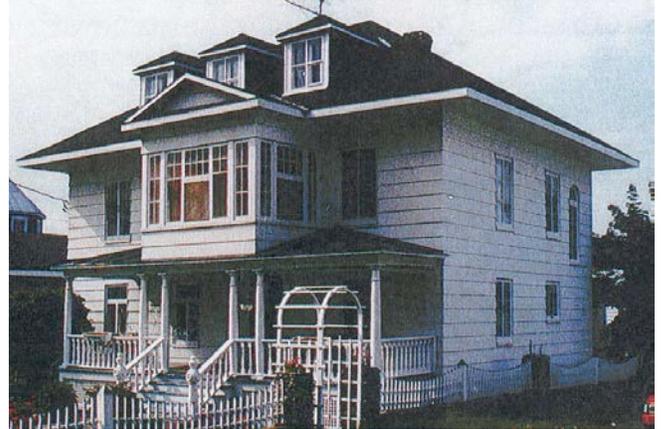
Le 122, rue Saint-Jean-Baptiste, démoli depuis 1990-1991. Photo : L'Isle-Verte, *Inventaire du patrimoine des rues Saint-Jean-Baptiste et Villeray*, 1990-1991 122, rue Saint-Jean-Baptiste.jpg

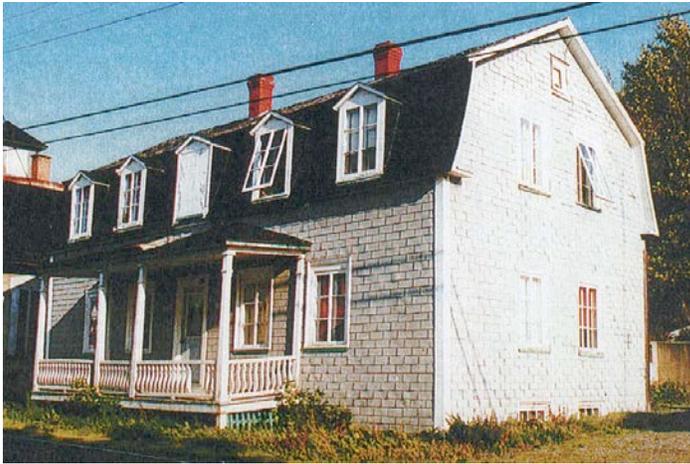
Le 203, rue Saint-Jean-Baptiste, démoli depuis 1990-1991. Photo : L'Isle-Verte, *Inventaire du patrimoine des rues Saint-Jean-Baptiste et Villeray*, 1990-1991. 203, rue Saint-Jean-Baptiste .jpg

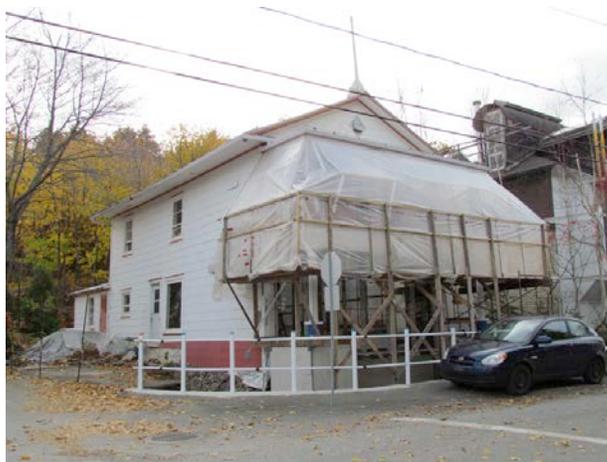
Le 163, rue Saint-Jean-Baptiste. IMG\_4828.jpg

Un des seuls exemples d'altérations majeures est la nouvelle « sculpture » du 163, rue Saint-Jean-Baptiste. Située tout près d'une maison classée monument historique, elle détonne dans le paysage.

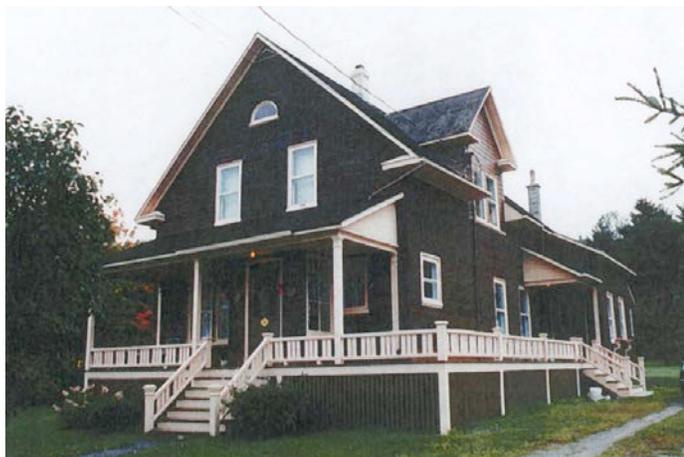
Le 35, rue Saint-Jean-Baptiste en 1990. Photo : L'Isle-Verte, *Inventaire du patrimoine des rues Saint-Jean-Baptiste et Villeray, 1990-1991*. L\_Isle\_Verte\_35\_St\_Jean\_Baptiste.jpg

Il est important de souligner le cas d'une maison qui a été améliorée à la suite de travaux de mise en valeur. Il s'agit du 35, rue Saint-Jean-Baptiste dont l'apparence a été bonifiée par rapport à la situation qui prévalait en 1989.

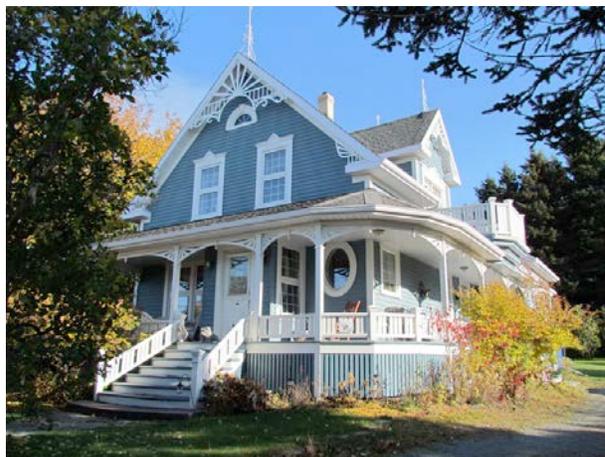
Le 35, rue Saint-Jean-Baptiste en 2011. L'édifice a fait l'objet d'une restauration avec la mise en place d'un revêtement de planche à clin, de chambranles et de planches cornières. Le toit de la galerie a été prolongé, comme c'était le cas probablement à l'origine. On a ajouté un ornement découpé sur le pignon et à la lucarne. Globalement, toutes ces interventions sont fort acceptables. Il aurait été toutefois préférable de mettre en place des fenêtres à guillotine sans carreaux, un modèle davantage compatible avec l'époque et le style de l'édifice.IMG\_4116.jpg
