Inventaire du patrimoine bâti *MRC de Rivière-du-Loup* *2/3 – BILAN PAR MUNICIPALITÉ*

INVENTAIRE DU PATRIMOINE BÂTI – BILAN PAR MUNICIPALITÉ

20 juin 2012

Municipalité de Saint-Modeste

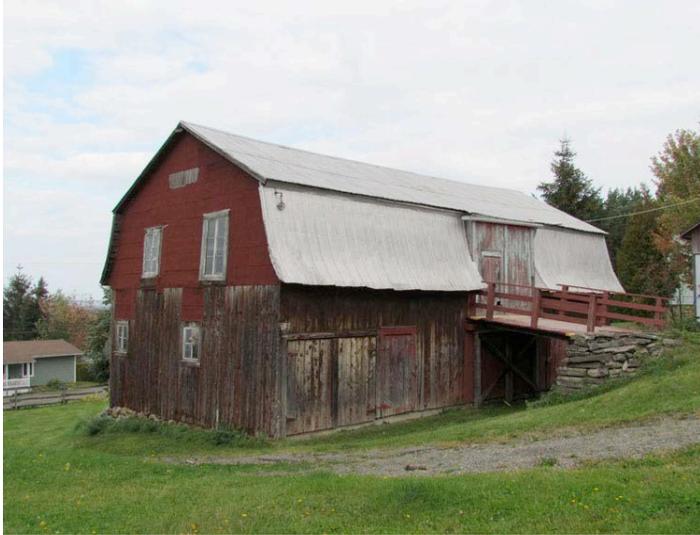
Exemple intéressant de bâtiment secondaire, une grange-étable au toit mansardé. 339, rue Principale, Saint-Modeste. IMG_1094.jpg

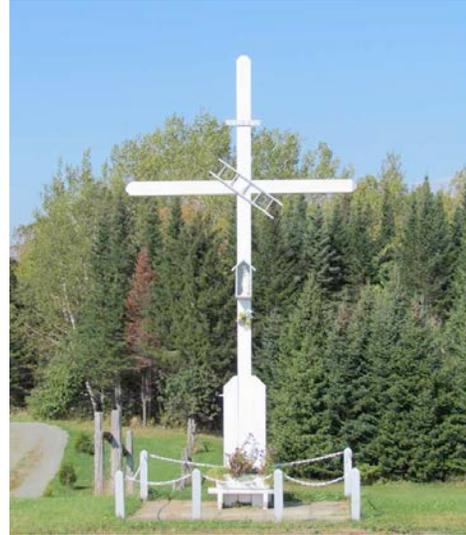
Une des croix de chemin répertoriées dans la MRC. Celle-ci est localisée en bordure de la route de la Station, Saint-Modeste. IMG_1185.jpg

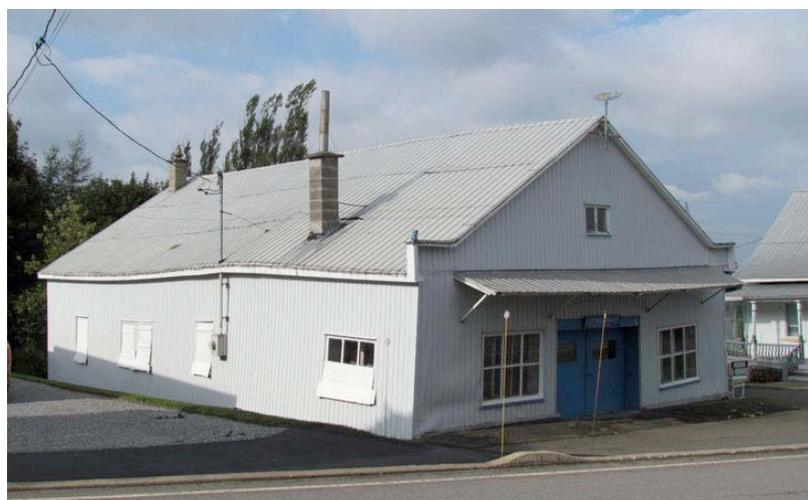
Boutique de forgeron Léon Bélanger, un exemple d'édifice *Boomtown*. 3, route de l'Église Nord, Saint-Modeste. IMG_1028.jpg

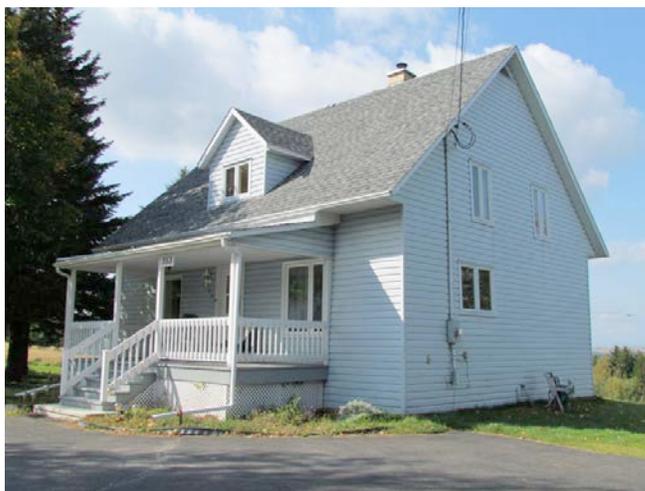
Édifice présentant un état d'authenticité jugé faible. En plus de la disparition des revêtements anciens et des ouvertures traditionnelles, des fenêtres ont été obstruées. 353, rue Principale, Saint-Modeste. IMG_1208.jpg

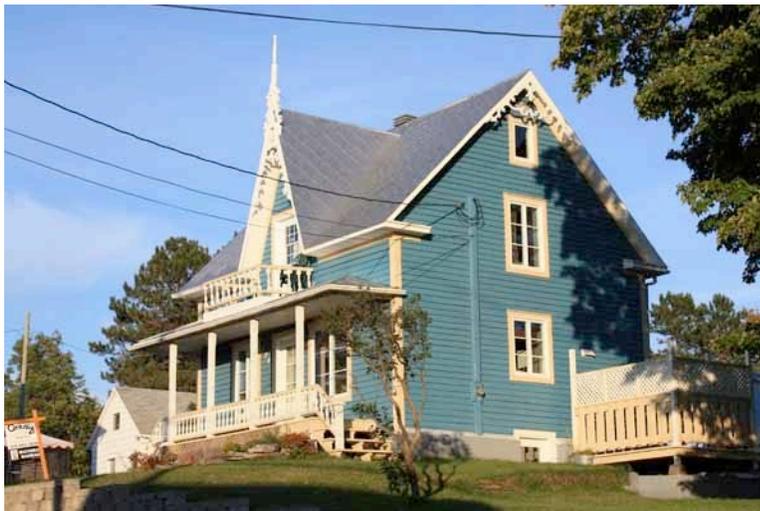
Saint-Modeste offre une grande diversité de styles architecturaux, proportionnellement à sa taille. Par ailleurs, cette municipalité possède un bâtiment de valeur patrimoniale supérieure : le 334, rue Principale, rénové avec soin dans le respect de son caractère patrimonial.

Exemple de maison à valeur supérieure. 334, rue Principale, Saint-Modeste. IMG_7758.jpg

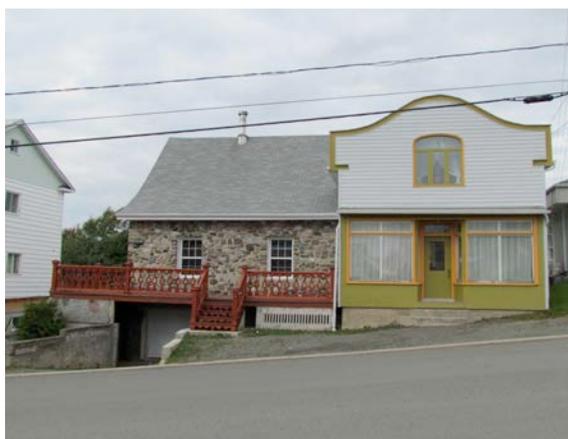
Cependant, plusieurs bâtiments inventoriés ont été grandement modifiés et les caractéristiques propres à leur style architectural ont été altérées. Par exemple, la maison et l'ancien magasin général situés au 329, rue Principale ont subi des transformations majeures comme le remplacement de tous les parements extérieurs, la disparition de la porte principale, le changement de toutes les fenêtres, la modification des garde-corps, etc. D'autres édifices comme le 333, rue Principale n'ont conservé que la volumétrie d'origine.

Maison ayant été extrêmement modifiée au 329, rue Principale à Saint-Modeste. IMG_1118.jpg

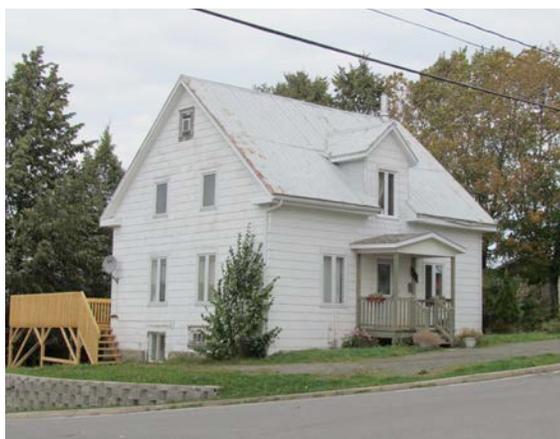
Maison dont il ne reste que la forme d'origine. 333, rue Principale, Saint-Modeste. IMG_1108.jpg

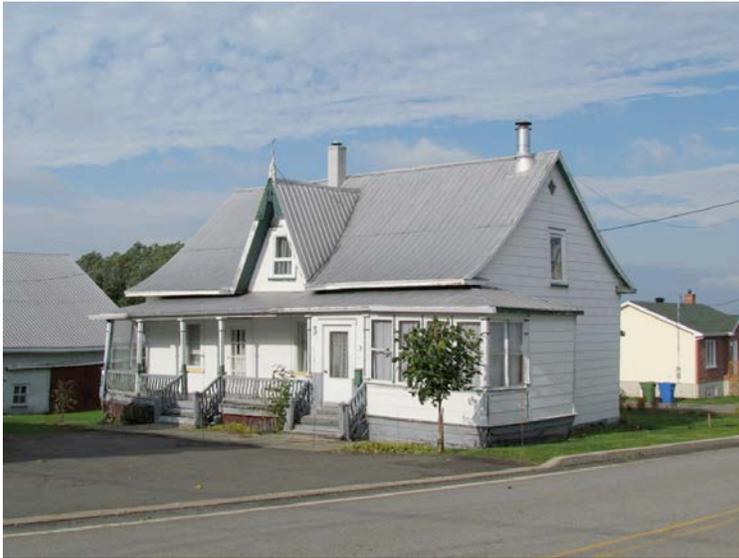
Quelques rénovations mineures permettraient d'améliorer l'état physique de cette maison sise au 3, route de l'Église Nord, Saint-Modeste. IMG_1009.jpg

Il existe pourtant un potentiel patrimonial dans la municipalité. En effet, 62 % des bâtiments ont une valeur patrimoniale forte. Quelques mesures d'entretien et de réparation suffiraient dans plusieurs cas. Sur d'autres bâtiments, des interventions mineures comme la pose de fenêtres et la réfection de parements avec des planches cornières conformes au style original permettraient de leur redonner du cachet.

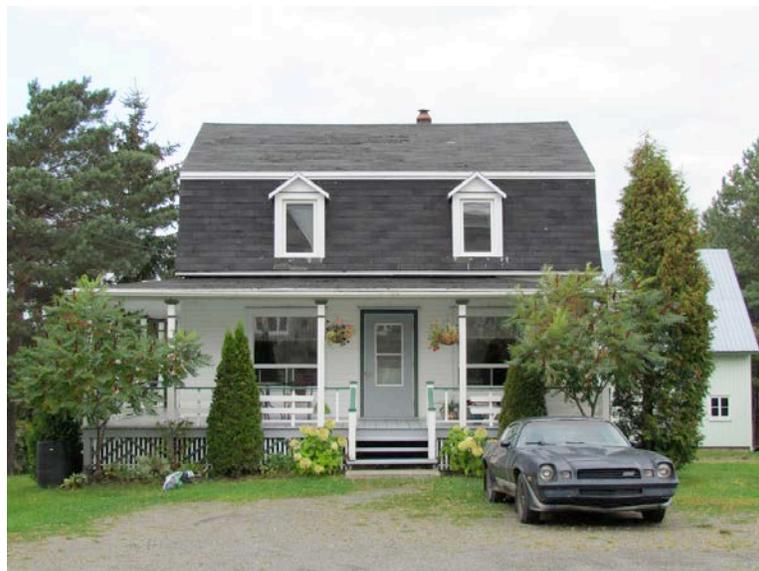
Maison ayant un fort potentiel de mise en valeur; en changeant le parement et les fenêtres, sa valeur patrimoniale serait considérablement accrue. 341, rue Principale, Saint-Modeste. IMG_1074.jpg
